## VORHABENBEZOGENER BEBAUUNGSPLAN „AUF GEREND“ DER ORTSGEMEINDE THÖRNICH UMWELTBERICHT

PLAN	BESTAND / KONFLIKTE
PLAN-NR.1	DATUM 04.2024
M.: 1: 750	GEÄN.
BEARB. SO/BA	PN 202106
Grundlagen:

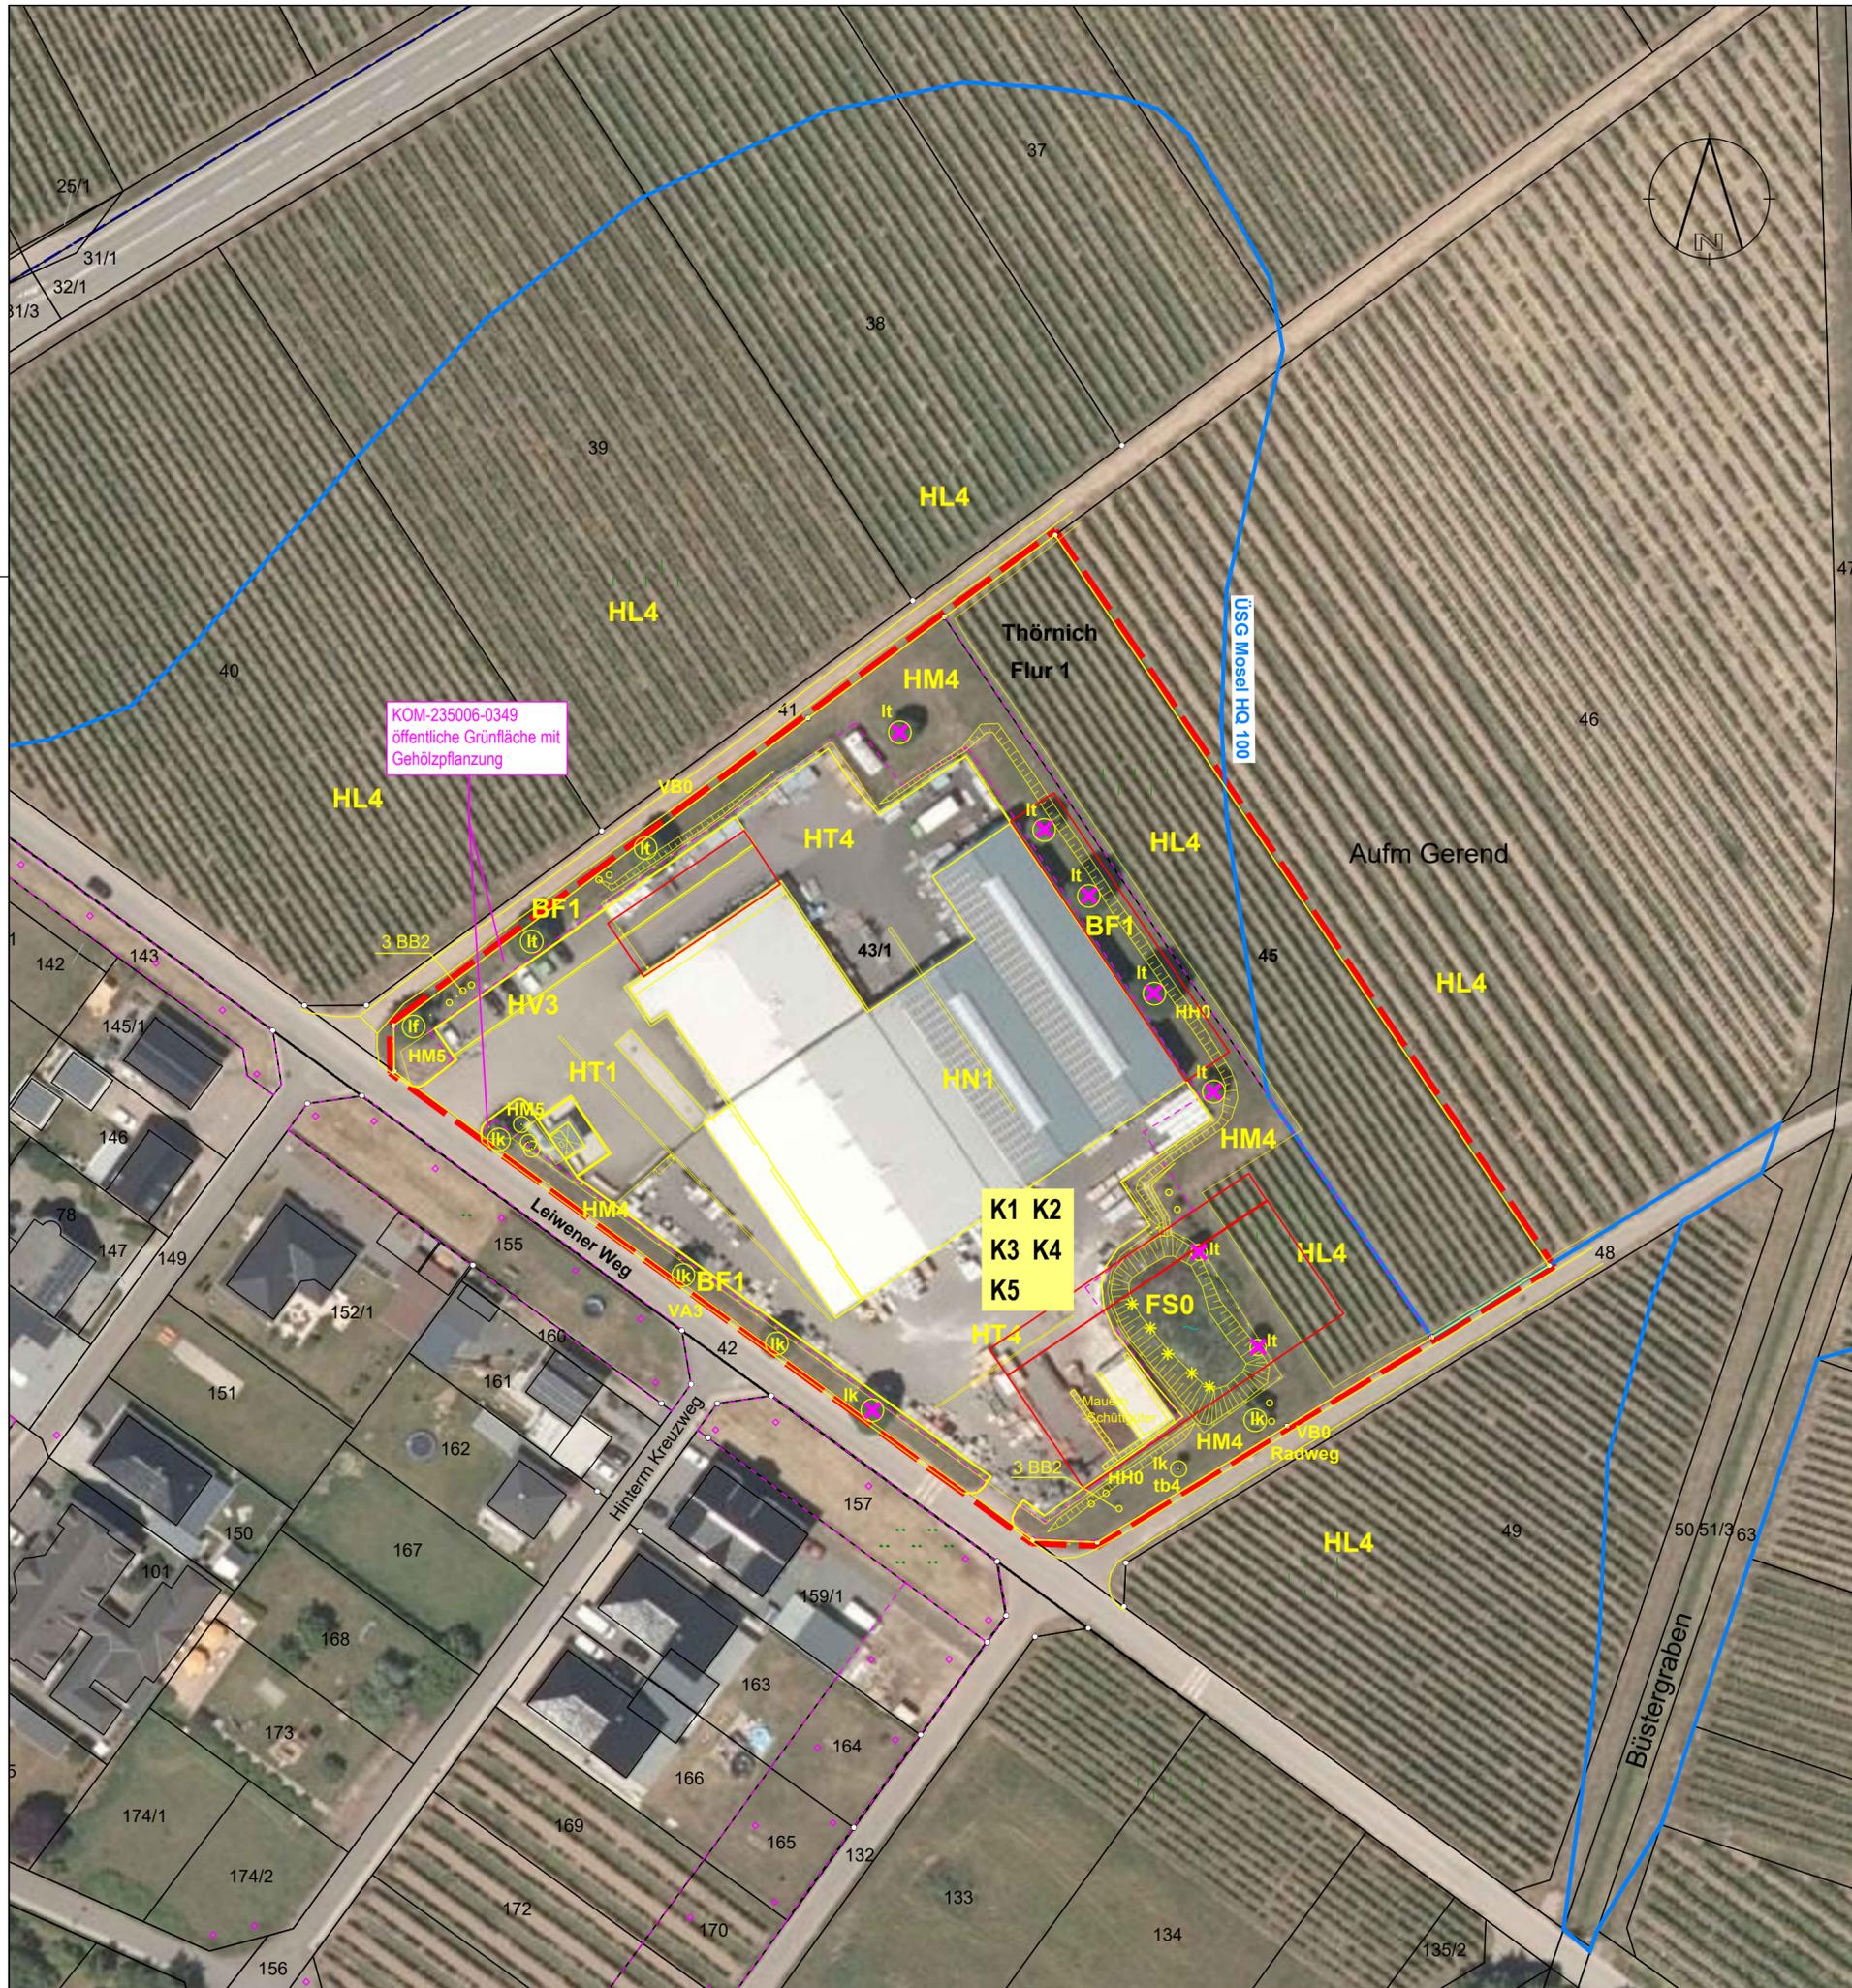
### BESTAND BIOOPTYPEN (Darstellung in gelber Farbe)

- Gebäude neu, Änderung und Erweiterung
- Geltungsbereich des Bebauungsplans

### KONFLIKTE

- Baubetrieb:*
- K1** Baugrube, Lager- und Betriebsflächen: baustellenbedingte vorübergehende Flächeninanspruchnahme und Bodenumlagerungen mit Wirkungen auf die Schutzgüter Wasser, Boden, Pflanzen - und Tiere und Landschaftsbild. Anmerkung: Rodungen zur Freistellung des Baufeldes sind bereits innerhalb der gesetzlichen Fristen erfolgt.

- Schutzgut Boden/Wasser*
- K2** Flächenversiegelung u. Schädigung der Bodenstruktur d. Bebauung, Stellplätze, Fahr- u. Lagerflächen, Neuversiegelung ca. 3.750 m<sup>2</sup>.  
Dadurch: Beeinträchtigung der biologischen Bodenfunktion, -fruchtbarkeit und -ökologie, Beeinträchtigung von Puffer- und Filterfunktionen. Beeinträchtigung des Wasserhaushaltes durch Minderung der Grundwasserneubildung und potenziell erhöhtem Oberflächenabfluss mit hydraulische Mehrbelastung, in der Folge potenziell erhöhtes Risiko für Bodenerosion und Überschwemmungen Verschmutzungsrisiko von Boden und Wasser durch gelagerte Stoffe und Betriebsmittel, insbesondere beim Betrieb der Tankstelle.

- Schutzgut Arten und Biotope*
- K3** Überbauung belebter Bodenfläche: Verlust einzelner Laubbäume und einer Baumreihe, Überbauung von Nutzrasen /Zierrasenflächen, Verlegung Versickerungsbecken mit einzelnen Röhrichtbulten.

- Schutzgut Landschaftsbild / Mensch / Erholung*
- K4** Anpassung und Erweiterung eines Gewerbegebietes mit Gebäuden, Fahr- und Betriebsflächen, Verlust von Bäumen durch Gebäude und Außenlager, Veränderung einer durch Weinbau geprägten typischen Kulturlandschaft in einem touristisch belebten Talabschnitt mit Einsehbarkeit von einem markanten Aussichtspunkt, der Thörnicher Ritsch.

- Schutzgut Klima*
- K5** Zunahme Bebauung: mögliche Wärmebelastung durch aufheizende Effekte der Versiegelung und Bebauung. (auf den Standort beschränkt)
